Sieht flott aus, ist technisch gut aufgestellt: Scania Touring 13.7. Der Dreiachser aus schwedisch-chinesischer Kooperation stellte sich busplaner zum Test

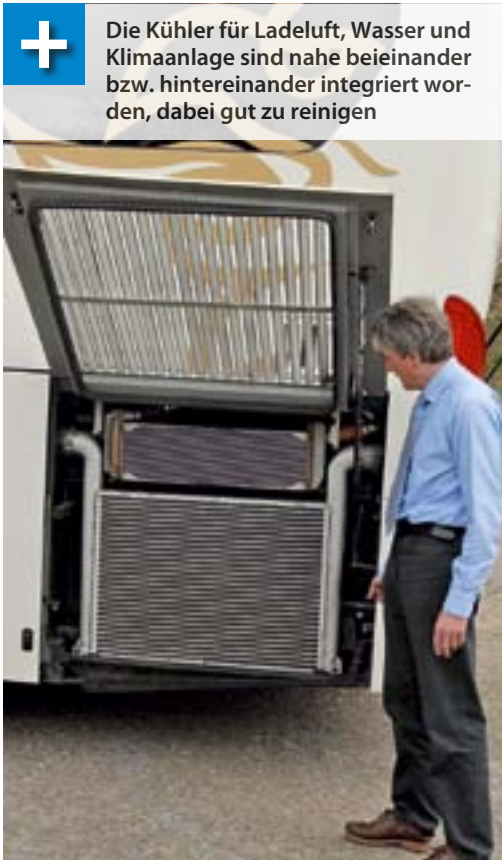
+ Die Kühler für Ladeluft, Wasser und Klimaanlage sind nahe beieinander bzw. hintereinander integriert worden, dabei gut zu reinigen

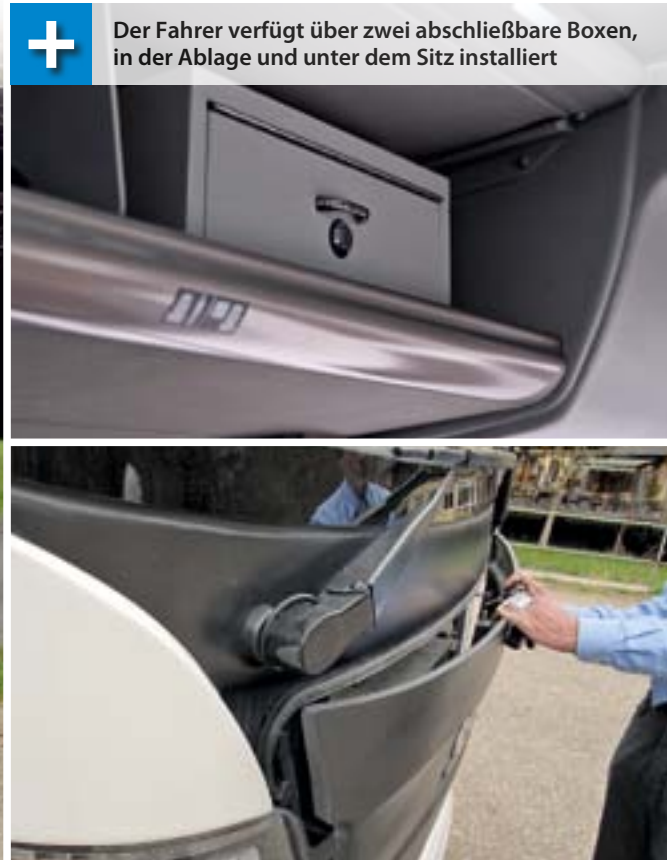
+ Der Fahrer verfügt über zwei abschließbare Boxen, in der Ablage und unter dem Sitz installiert

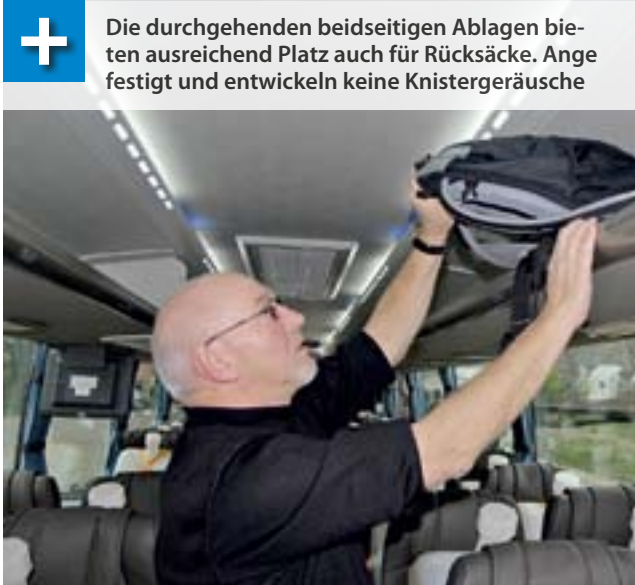
+ Die durchgehenden beidseitigen Ablagen bieten ausreichend Platz auch für Rucksäcke. Angefestigt und entwickeln keine Knistergeräusche

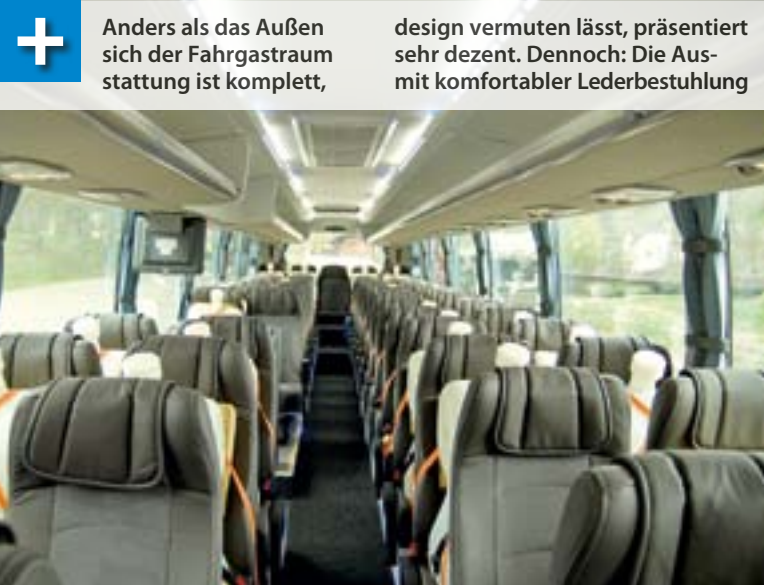
+ Anders als das Außen design vermuten lässt, präsentiert sich der Fahrgastraum sehr dezent. Dennoch: Die Ausstattung ist komplett,

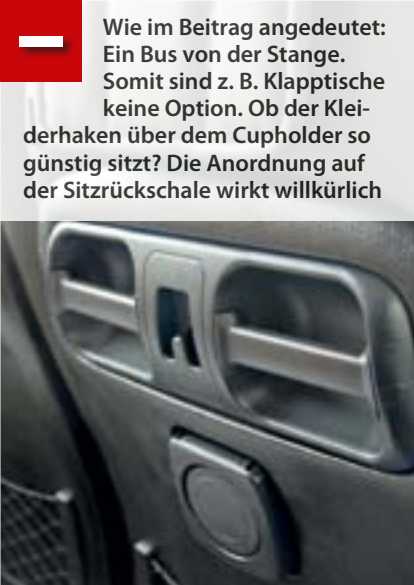
- Wie im Beitrag angedeutet: Ein Bus von der Stange. Somit sind z. B. Klappstische keine Option. Ob der Kleiderhaken über dem Cupholder so günstig sitzt? Die Anordnung auf der Sitzrückenschale wirkt willkürlich

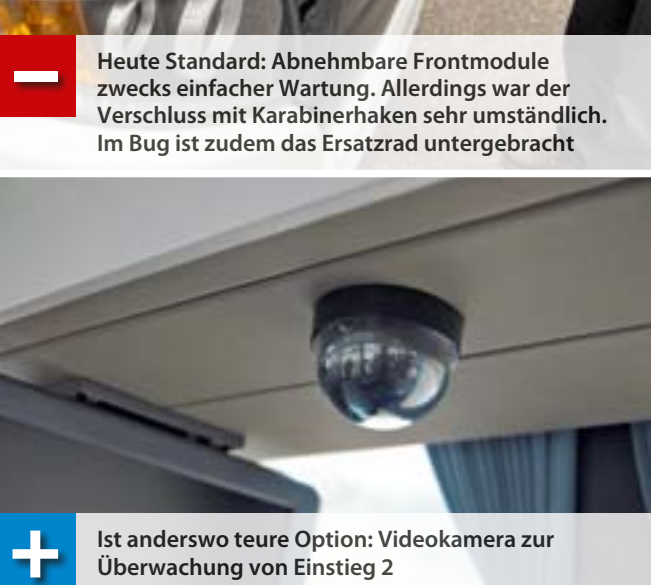
- Heute Standard: Abnehmbare Frontmodule zwecks einfacher Wartung. Allerdings war der Verschluss mit Karabinerhaken sehr umständlich. Im Bug ist zudem das Ersatzrad untergebracht

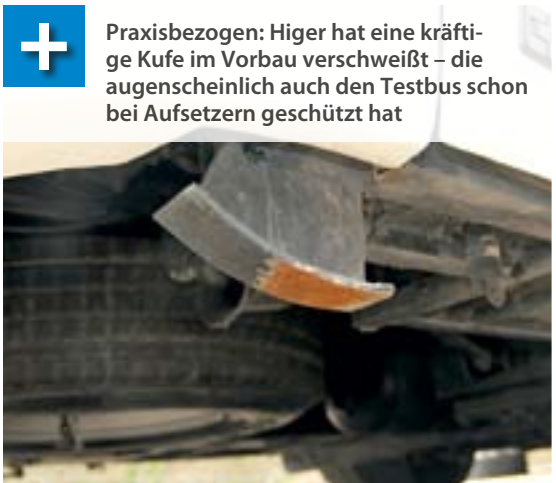
+ Praxisbezogen: Higer hat eine kräftige Kufe im Vorbau verschweißt – die augenscheinlich auch den Testbus schon bei Aufsetzern geschützt hat

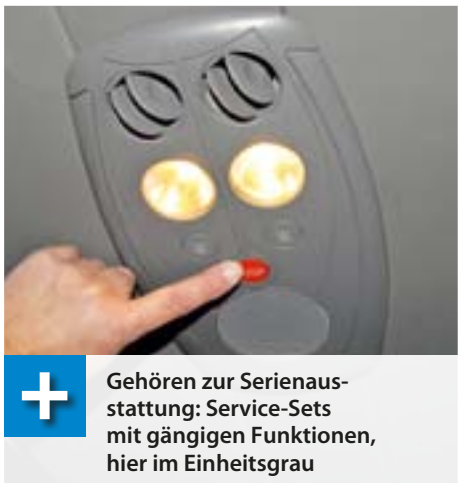
+ Gehören zur Serienausstattung: Service-Sets mit gängigen Funktionen, hier im Einheitsgrau

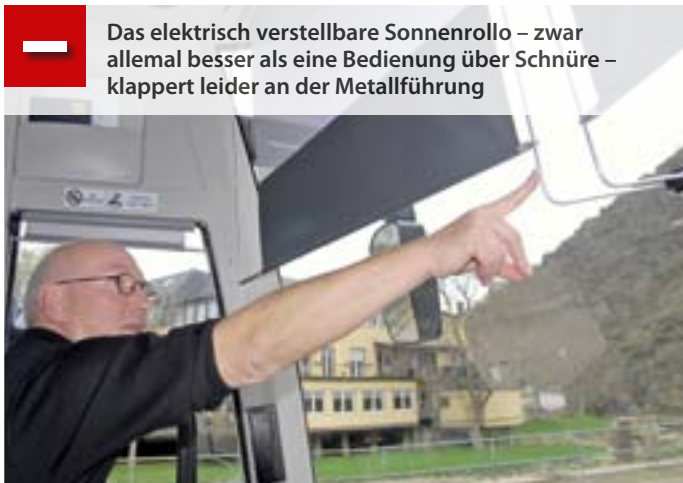
- Das elektrisch verstellbare Sonnenrollo – zwar allemal besser als eine Bedienung über Schnüre – klappert leider an der Metallführung

fragen! Mikrofone für Durchsagen sind beidseitig installiert, zudem besteht eine Sprechverbindung zwischen Cockpit und Fahrerruheraum. Angenehm überrascht hat die elektrische Bedienung des Sonnenrollos (statt über Schnüre, wie am Fahrerfenster). Allerdings verursachte die senkrechte Führung mit Metallstäben feines Klappern. Auf Dauer unterwegs, kann das nerven, Abhilfe ist angebracht.

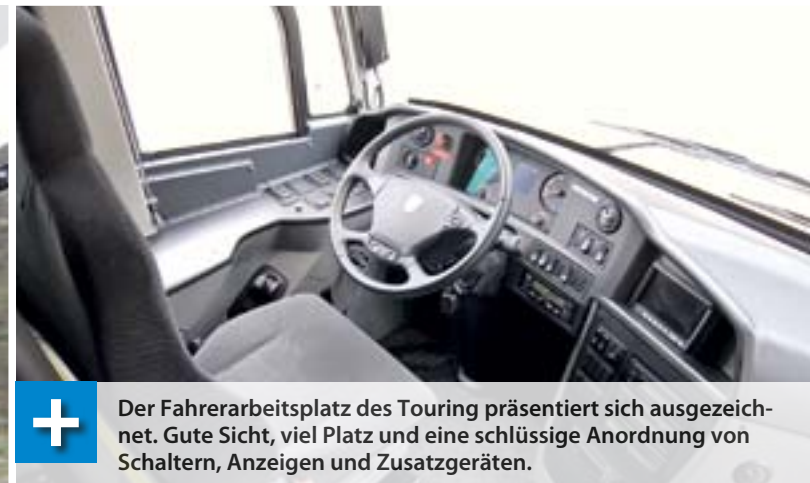
+ Der Fahrer Arbeitsplatz des Touring präsentiert sich ausgezeichnet. Gute Sicht, viel Platz und eine schlüssige Anordnung von Schaltern, Anzeigen und Zusatzgeräten.
