Der Bova ist ein Raumwunder, vor allem die 12,70 Meter lange Variante. Der busplaner-Praxistest, durchgeführt am Standplatz der beiden Busse, bot der „Waade-Gemeinde“ eine willkommene Gelegenheit zum Fachsimpeln.

Die zeitlos schöne Form des Bova Futura ist bis heute aktuell. Der Testbus wurde im Februar 2003 zugelassen. **Herbert Waade** aus Althütte ist Busfahrer und Busunternehmer aus Leidenschaft. Sein Team besteht u. a. aus Buspilotin **Evelyn Dawids** (links) und **Simona Wagner**, zuständig für das Büro.

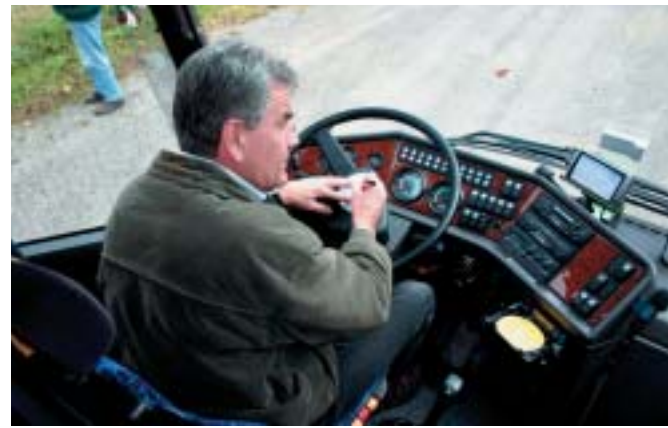
Das Armaturenbrett ist aufgeräumt und klar gegliedert. Ablageflächen in direkter Umgebung des Fahrers und Schreibfläche zum Ausfüllen der Tachoscheibe fehlen. Gewöhnungsbedürftig ist der Retarderhebel links außen.

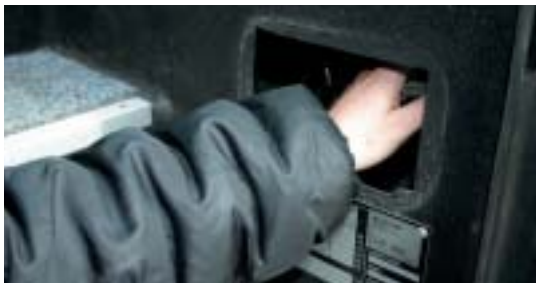
Die Birnchen für die Frontleuchten rechts lassen sich sehr bequem wechseln, indem man die Abdeckung im Einstiegsbereich aufschraubt. Links gehen sie nur umständlich über das Batteriefach zu wechseln.

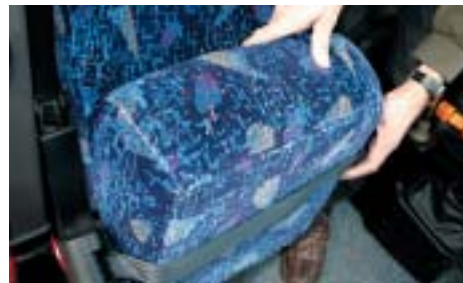
Die Feder des Reiseleitersitzes ist bereits mehrfach gebrochen. Der um das Polster gelegte Gurt ist ein Notbehelf des Unternehmers.

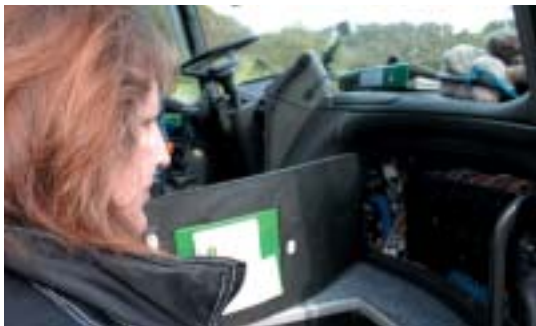
Das Sicherungsfach im Frontbereich ist sehr gut von innen zugänglich, leider fallen die Sicherungen, zum Beispiel für die Scheibenwischer, sehr oft aus.

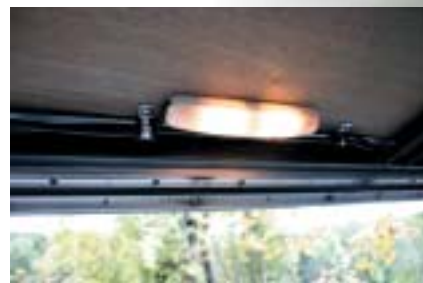
Das Licht im Kofferraum geht nicht automatisch aus, wenn die Klappen schließen; die Birnchen brennen durch, Abdeckungen verformen sich, es besteht Brandgefahr für das Gepäck.

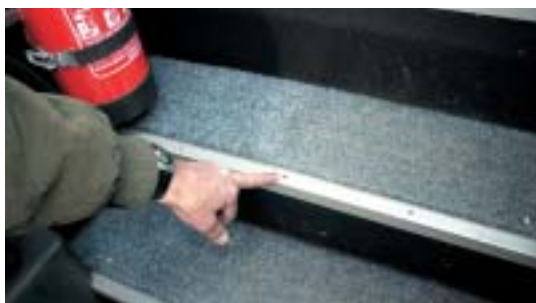
Kanten sind teils mit verzinkten Blechschrauben, teils mit normalen Blechschrauben befestigt. Letztere rosten sofort und sehen unschön aus.

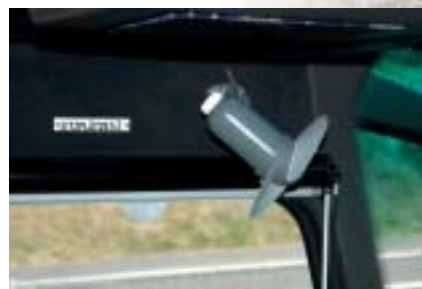
Der sog. „Quirl“ ist altbewährt, verschafft dem Fahrer einen angenehmen Luftzug. Zudem lässt sich die Lüftung unabhängig von der Klimaanlage betätigen. Bei einem Ausfall der Klimaanlage hat man also „Lüftungsreserve“.

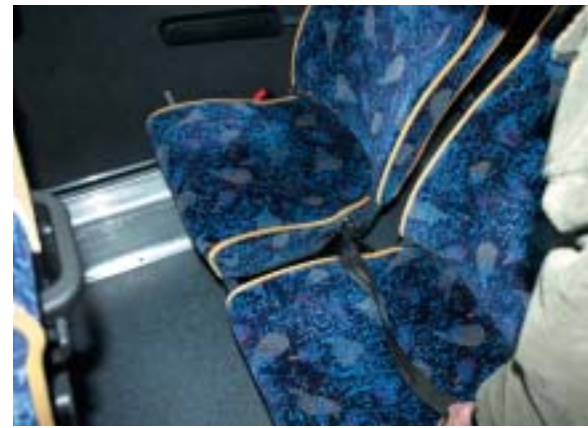
Die Federn ziehen bei vielen Gurten die Gurte nicht ordentlich zurück; vor allem, wenn der Gurt ein wenig gedreht ist. Der Bus wirkt dadurch unaufgeräumt, die Fahrgäste zweifeln an der Wirkung der Beckengurte.

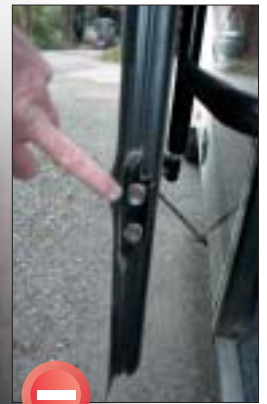
Bova verschraubt die Türkeile mit Schrauben, die rosten. Die Fahrgäste bemerken das – und fragen nach der Sicherheit.

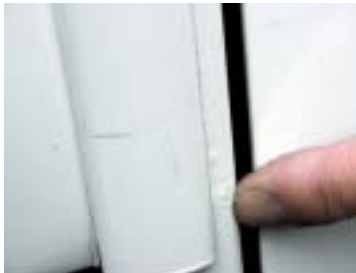
- Bereits beim diesem noch jungen Bus bilden sich unter dem Lack kleine Bläschen. Herbert Waade macht dafür die schlechte Vorbehandlung der Aluminiumbleche verantwortlich. An manchen Stellen weist der Lack auch Risse auf.

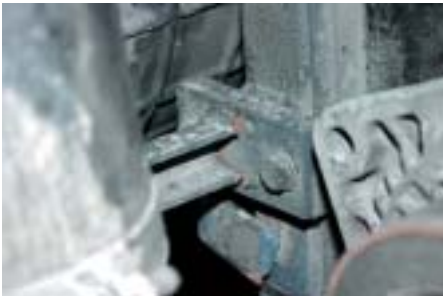
- Das Luftansaugrohr ist abgerissen, da die Bruchstelle angerostet ist.

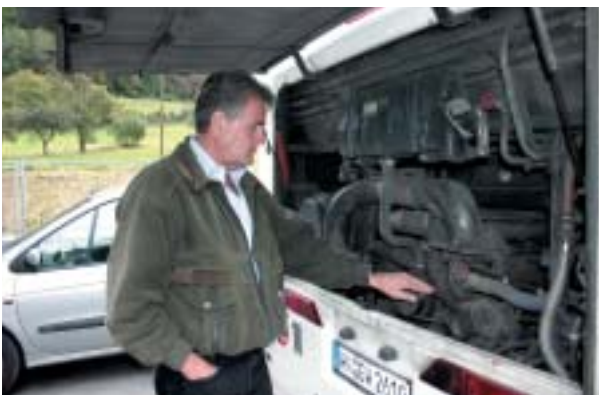
+ Alle Aggregate sind im Futura hervorragend zugänglich. Der DAF-Motor ist bei Herbert Waade und vielen anderen wegen seiner Stärke, Sparsamkeit und geringen Reparaturanfälligkeit beliebt.

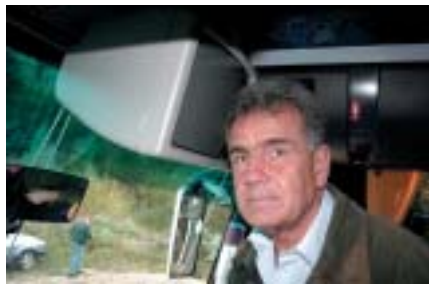
+ Große Leute können sich beim Bildschirm in der Gangmitte schon mal den Kopf stoßen. Schön sind die drei mit Klappen verschließbaren Fächer für Fahrer und Reiseleiter.

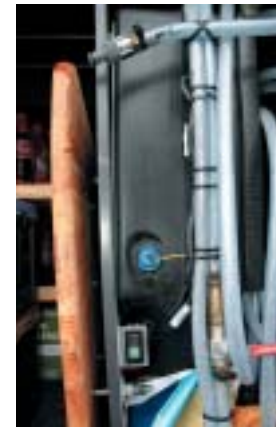
+ Die Anschlüsse für Brauchwasser sind sehr gut zugänglich, der Schalter zur restlosen Entleerung des Systems im Winter „funktioniert einwandfrei“.

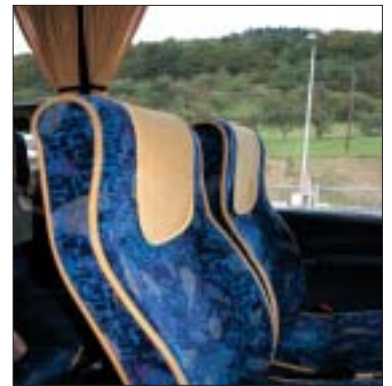
+ Die Fahrgäste loben den guten Sitzkomfort und die Beinfreiheit, auch stört kein Fensterholm die Sicht. Aber einzelne Sitzrahmen haben sich verbogen, ebenso sind einige Armlehnen kaputt.

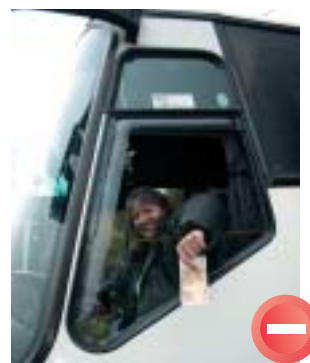
- Das Fenster kann nicht tiefer als bis zum Boden des Batterieschlittens gesenkt werden, bequemes Zahlen an Mautstationen ist nicht möglich.

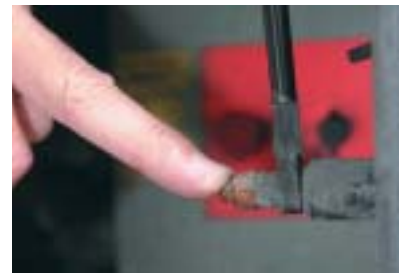
- Ärgerliche Kleinigkeiten: Bova verbaut billiges Material, keine verzinkten Schrauben.

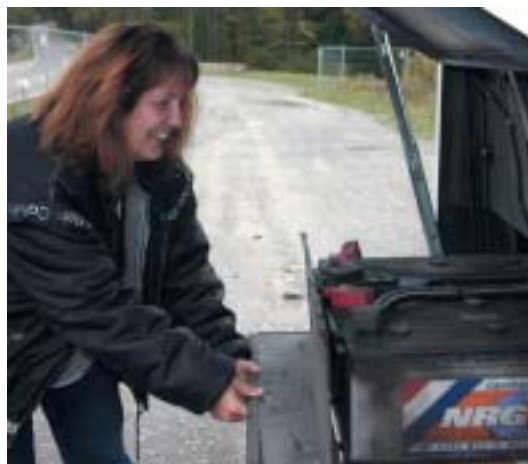
+ Gut zugängliche Serviceklappe unter dem Fahrerfenster.
