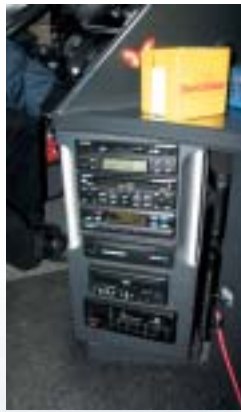
Dieser „Vorzeigebus“ bietet in seinem „Unterhaltungsquader“ alle modernen Medien, dieser kann vom Fahrer zum Reiseleiter gedreht werden.

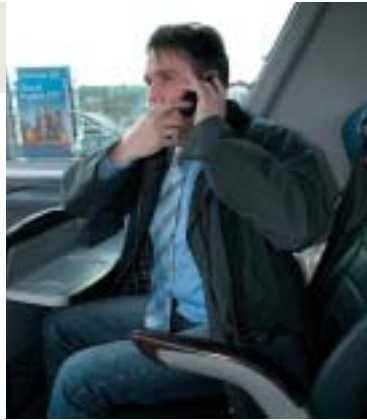
Man sitzt sehr bequem in den Kiel-Sitzen mit Vollleder. Das gefällt auch Geschäftskunden, die den Bus gerne buchen und unterwegs bequem vom Handy telefonieren können. Holzblenden werten die Sitze zusätzlich auf.

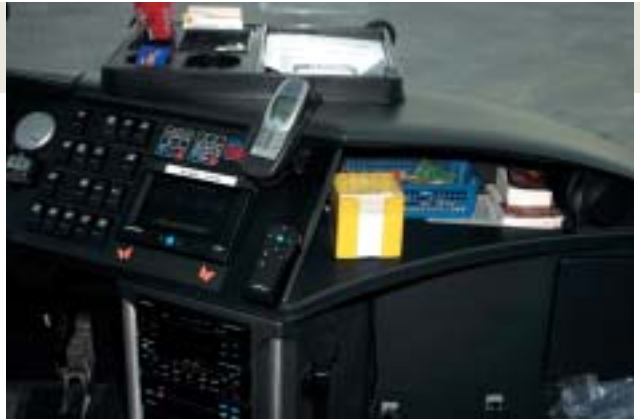
Es gibt einige Ablagefächer, z. B. im Eingangsbereich, dennoch reicht der Platz nicht aus. Zugekauftes Zubehör schließt die Lücke.

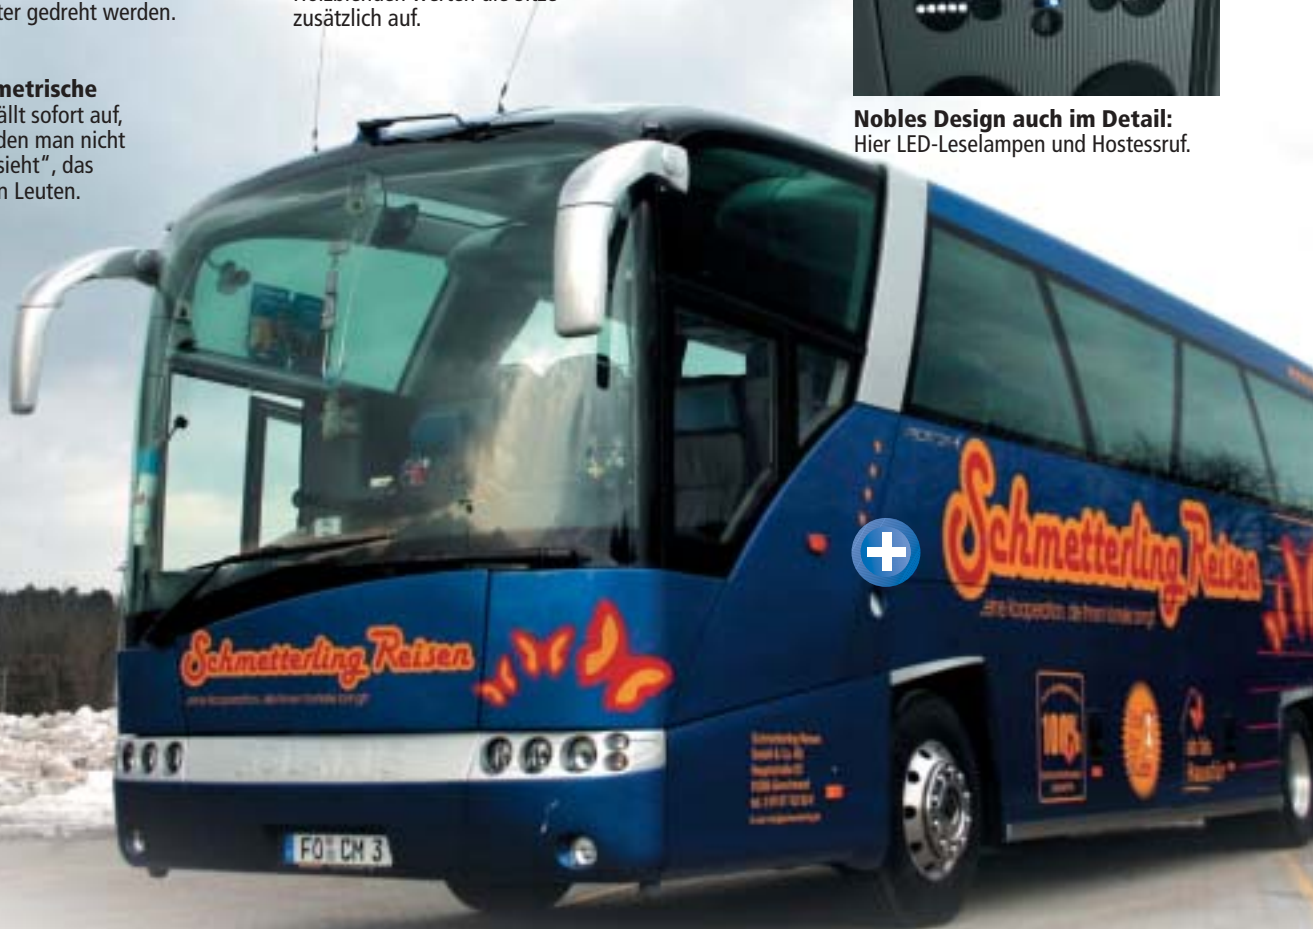
Drei Kameras verhelfen zu mehr Überblick: Eine im Fahrgastraum von hinten nach vorne gerichtet (im Bild), eine Panoramakamera (sehr beliebt bei den Fahrgästen) sowie die Heckkamera, die zusätzlich auch auf einem eigenen Monitor am Armaturenbrett eingeblendet wird.

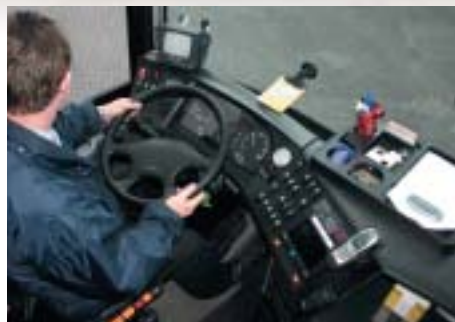
Viel Platz am aufgeräumten Fahrerarbeitsplatz, der von allen modernen Geräten unterstützt wird. Auch nach 135.000 km noch keinerlei Abnutzungserscheinungen.

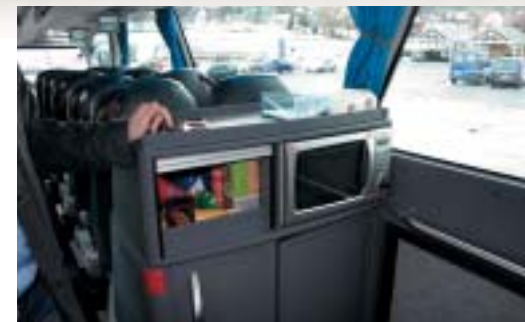
Ausreichend Platz in der Kücheneinheit, die wie in allen Schmetterling-Bussen mit einem Mikrowellengerät ausgestattet ist. Ein weiterer Kühlschrank befindet sich auf der WC-Kabine in Küchennähe.

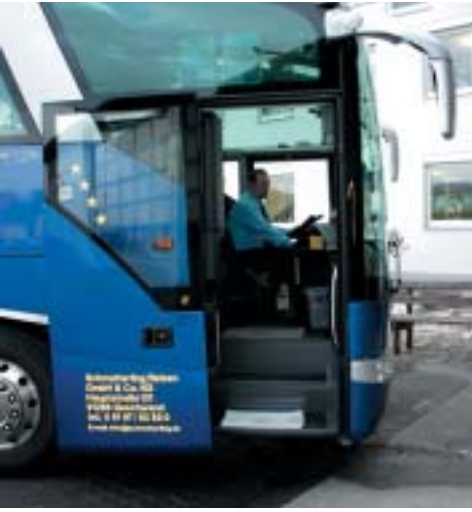
Bequemer Einstieg: Solaris hat an genügend bequeme Haltegriffe gedacht, doch der Haltegriff rechts im Vordereinstieg ist nicht fest und wackelt.

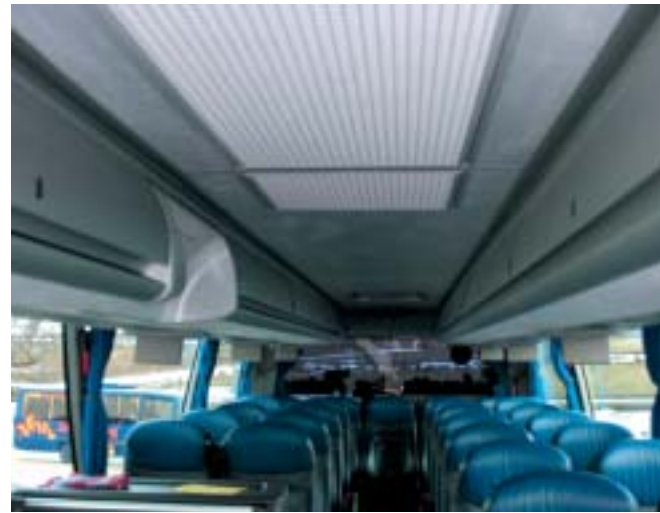
Die Lüftung wird über diese Gitter in der Dachmitte geführt – direkte Geräuschbelastung.

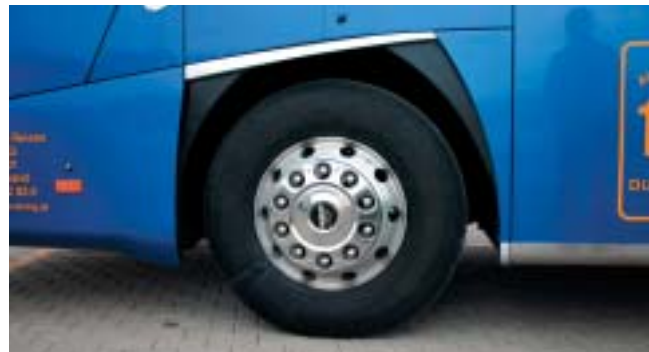
Das „**schiefe**“ Design wird in den Radblenden aufgegriffen, doch ohne Alufelgen wäre das Gewichtslimit nicht einzuhalten.

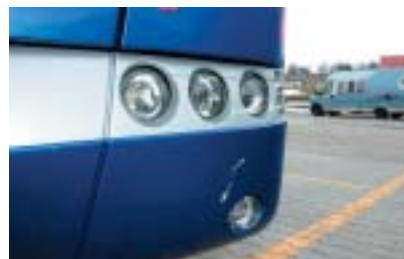
Die Frontschürzen sind aus GFK-Kunststoff. Kleinere Blessuren lassen sich leicht selbst reparieren.

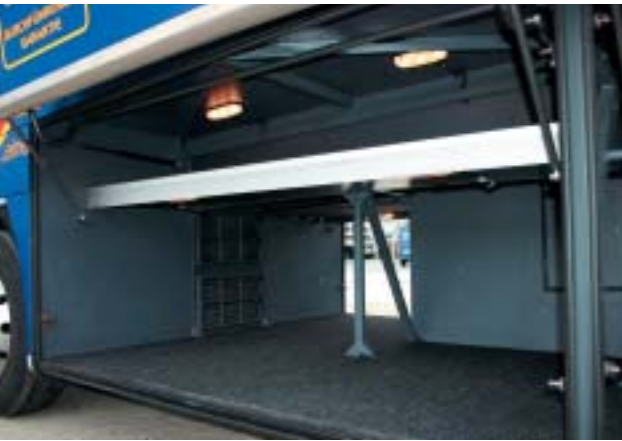
Der 4-Sterne-Bus bietet nicht üppigen, aber ausreichenden Laderaum für das Gepäck seiner 44 Passagiere.

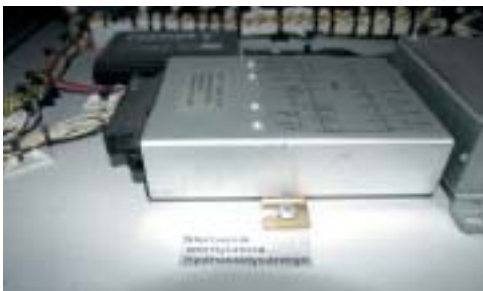
Das Innenleben ist aus Edelstahl:

Rahmen, Leitungen, Luftkessel – das erhöht die Lebensdauer, belastet aber die Gewichtsbilanz des Busses.

Ärgerlich ist, dass die Aufschriften häufig nur in Polnisch sind.

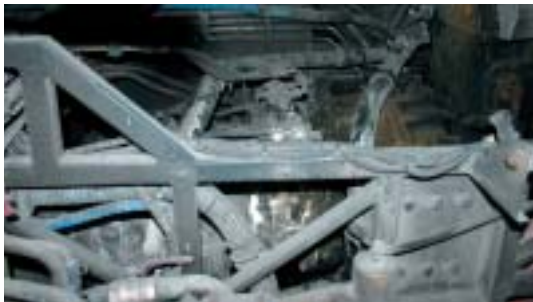
Alle Aggregate sind hervorragend zugänglich. Nach der Wintersaison mit vielen Skipendeln ist es für die Schmetterling-Werkstatt einfach, alles Dampfzustrahlen und den Motor zu versiegeln.

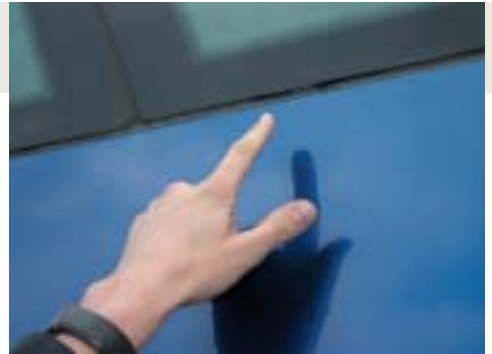
Im Werk wurden Scheibenfugen nicht sauber verarbeitet.

Ein Ergebnis des hohen Zeitdrucks beim Bau? Dieser Wagen wurde auf der IAA 2002 präsentiert.

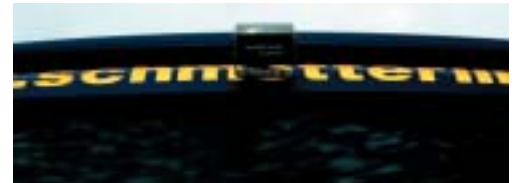
Ausfahrbare Mobitronic-Kamera von Waeco:

Wird sie nicht gebraucht, schwenkt die Linse automatisch ein und ist dadurch geschützt.

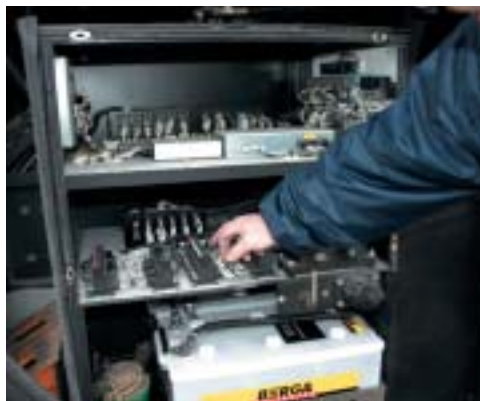
Ein aufgeräumter Schaltkasten –

„Man erkennt die Handschrift von Neoplan – auch daran, dass Sicherungsautomaten eingebaut wurden statt normaler Steckversicherungen.“
